Untersuchung, Konservierung und Restaurierung der Tafelbilder

Die Beschreibung des maltechnischen Aufbaus, des Erhaltungszustandes sowie der durchgeführten Konservierungs- und Restaurierungsmaßnahmen ist im Rahmen dieser Ausstellung im Wesentlichen auf das Holztafelbild mit der Abbildung der hl. Margarethe bezogen.
Eine ausführliche Beschreibung beider Tafelbilder finden Sie im Bulletin Nr. 2, das im Zusammenhang mit diesem Restaurierungsprojekt erscheint.

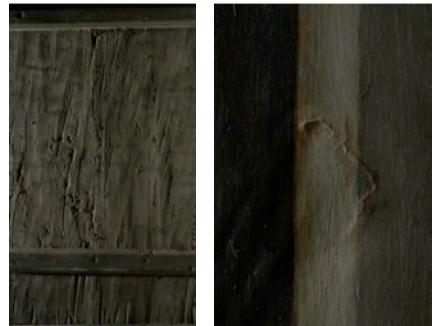
Der Bildträger der Tafel besteht aus zwei stumpf verleimten Pappelholzbrettern ohne zusätzliche Hilfsmittel zur Brettverbindung. Es handelt sich um kernnahe Tangentialbretter, die wechselseitig miteinander verleimt sind. Die Qualität des verwendeten Holzes beider Tafeln ist relativ gut. Nur vereinzelt sind auf der Rückseite Holzfehler wie Äste und Risse zu erkennen, die sich auf auch der Vorderseite abzeichnen.

Hl. Margarethe: Rückseite der Tafel
Sel. Franziskus: Holzfehler, der sich auf der Bildfläche abzeichnet

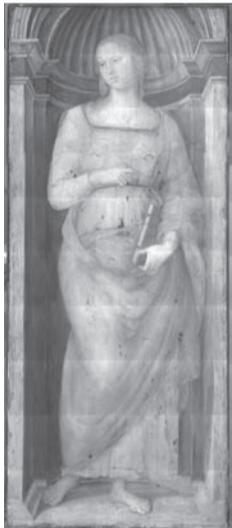
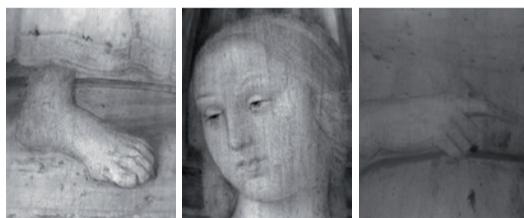
An der Tafel sind in der gesamten Darstellung schwarze Unterzeichnungslinien erkennbar. Die gesamte Malerei ist mit langem Strich grafisch angelegt. Die Strichstärke ist dünn und gleichmäßig und besonders an Händen und Füßen sind die Linien mit Schwung und sicher gesetzt. Wahrscheinlich wurden die Linien auf die grundierete

Holztafel durchgepaust und anschließend mit einem spitzen Zeichengegenstand nachgezogen.

Hl. Margarethe: Infrarot-Reflektogramm des Tafelbildes mit Detail von Fuß, Kopf und Hand

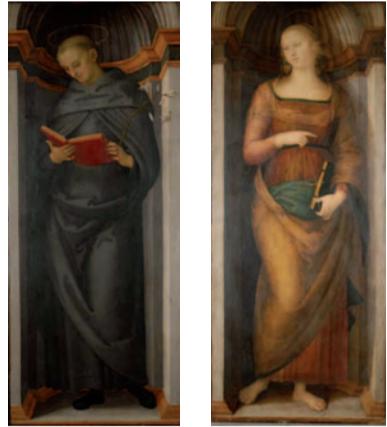
Beide Tafeln erfuhren verschiedene Überarbeitungen. Insbesondere an den Ober- und Unterkanten der Tafeln weisen Sägespuren und die angeschnittene Malschicht auf Kürzungen hin. Reste von originalen Farb- und Grundierungsschichten befinden sich an den Längsseiten, diese sind nicht beschnitten. Beide Tafeln wurden auf der Rückseite mit einem Hobel gedünnt und danach je drei Querleisten stumpf über die gesamte Tafelbreite aufgeleimt. Beide Tafeln zeigen Spuren eines früheren Holzschädlingsbefalls. Auf der Rückseite der Tafeln liegt ein graugrüner Anstrich.

Gesamtaufnahmen beider Tafelbilder vor der Restaurierung

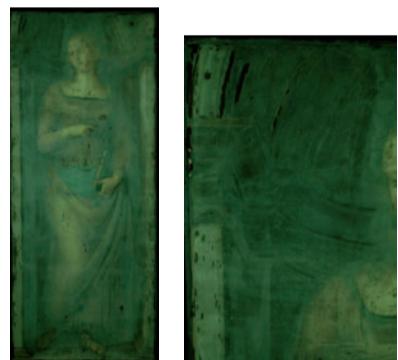
Der Firnis der Tafel der hl. Margarethe ist stark vergilbt, fleckig und teilweise krepirt.

Über die ganze Bildtafel sind helle, intransparente, opal wirkende Oberflächenschleier verteilt. In der oberen Bildhälfte ist der Firnis streifig und zeigt verbräunte Laufspuren. Partuell trennen sich die einzelnen Firnisschichten untereinander. Unter UV-Licht sind lokale Begrenzungen sowie unterschiedliche Auftragsstärken sichtbar. Die unterschiedlich starke Fluoreszenz des Firnisses zeigt, dass in den Inkarnaten sowie im Hintergrund der Firnis bei Reinigungen partiell reduziert wurde.

Farbveränderte Retuschen und Übermalungen liegen teilweise auf gekitteten Fehlstellen, auf originalen Oberflächen, aber auch direkt in ungekitteten Malschichtausbrüchen. Nicht alle Retuschen sind deckend ausgeführt, teilweise scheinen die farbigen Kittungen hindurch.

Hl. Margarethe: UV-Aufnahme vor der Restaurierung und Detail

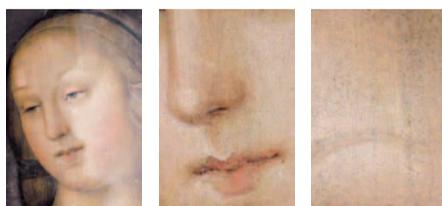
Verluste der Originalmalerei durch frühere Reinigungen waren in der grünen Fläche des horizontalen Muschelprofils sowie in den Schattenpartien des roten Kleides, des ockerfarbenen Mantels und der Architektur erkennbar. Das Inkarnat zeigte ein feinteiliges Malschichtkrakelee mit zahlreichen kleinsten Ausbrüchen der Malschicht an den Schollenrändern. Darauf lagen vergraute Retuschen. Die Abnahme erfolgte mechanisch mit dem Skalpell unter Zuhilfenahme des oben beschriebenen Lösemittelgemischs. Die dunkle Farbigkeit der winzigen Ausbrüche konnte durch die Reinigung nicht reduziert werden, wirkt aber im Gesamteindruck der Inkarnatmalerei nicht störend.

Hl. Margarethe: Detail des Inkarnats während und nach der Abnahme von Firnis und Retuschen

In Vorversuchen hatte sich gezeigt, dass ein Gemisch aus Aceton, Ethanol und Testbenzin zum Anlösen und Entfernen der Firnissschichten am besten geeignet war. So konnte eine mechanische Beanspruchung der Malschicht minimiert werden. Die Abnahme des Firnisses erfolgte schichtenweise unter dem Mikroskop bei ständiger Kontrolle durch UV-Fluoreszenz. Nach Abnahme des Firnisses, der Retuschen und der Übermalungen war es möglich, das Festigungsmittel zur Malschichtkonsolidierung an Fehlstellenrändern gezielt unter Schollen und Malschichtblasen zu platzieren.

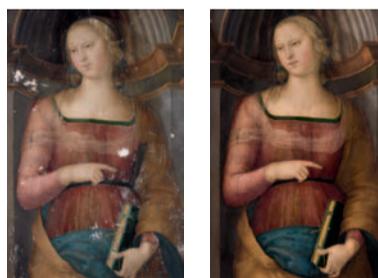
Hl. Margarethe
Nach der Neukittung der Fehlstellen
und nach Abschluss der Restaurierung

Zur Integration der Fehlstellen war es nötig, alte Kittungen zu überarbeiten und gegebenenfalls zu entfernen. Die Neukittung der Fehlstellen erfolgte mit einer Masse aus Bologneser Kreide und Glutinleim. Sie wurde mehrschichtig aufgetragen und mechanisch mithilfe eines Skalpell und anderer Werkzeuge strukturiert und dem Oberflächenbild der Umgebung angeglichen.

Die Retusche bei größeren Fehlstellen wurde mehrschichtig aufgebaut. In Anlehnung an den charakteristischen Duktus der Originalmalerei wurde die Farbe strichelnd aufgetragen. Die Retusche erfolgte mit Gouachefarben. Nach dem Auftrag eines Dammarfirnisses erfolgten geringe Korrekturen der Retusche mit Kunstharzfarben.

Retuschen am Schatten in den Falten des roten Gewandes und des Mantels an den verputzten Stellen, am Schlagschatten der Heiligen, in der rechten Muschelnische sowie an den Bodenprofilen sowie Vervollständigung der grünen Lasur des Buchdeckels.
